# 福島第一原子力発電所と 他の発電所との比較検討

平成23年6月24日  
原子力安全・保安院

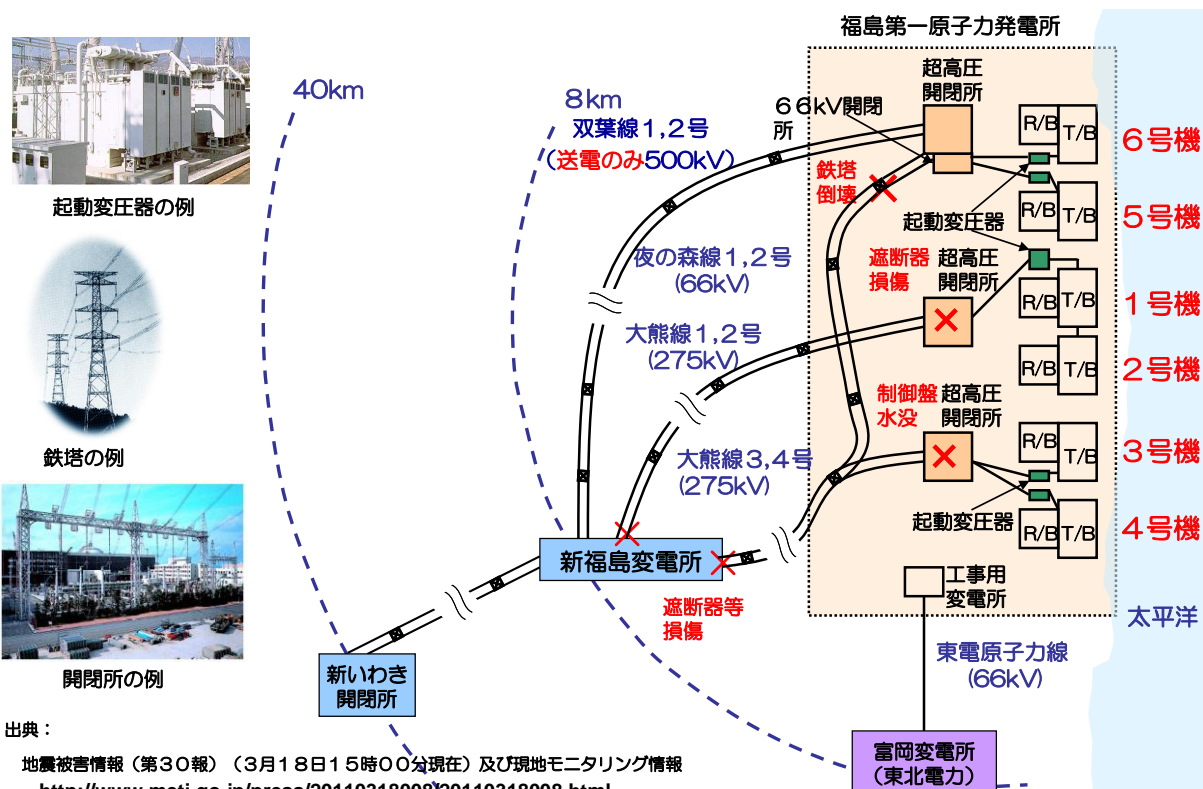
- 強い地震動による新福島変電所の遮断器等変電設備の損傷で、外部電源のうち福島第一原子力発電所1～4号機への275kV2系統4回線の送電と、5,6号機への66kV1系統2回線の送電が止まった。
- 敷地内の受電設備のうち、1,2号機の超高圧開閉所は、地震動により遮断器が損傷し受電不可となり、3,4号機の超高圧開閉所は、津波による制御盤の水没により受電不可となった。
- 5,6号機の起動用開閉所に接続する送電鉄塔1本(#27鉄塔)が地震動により損傷し、受電不可となった。

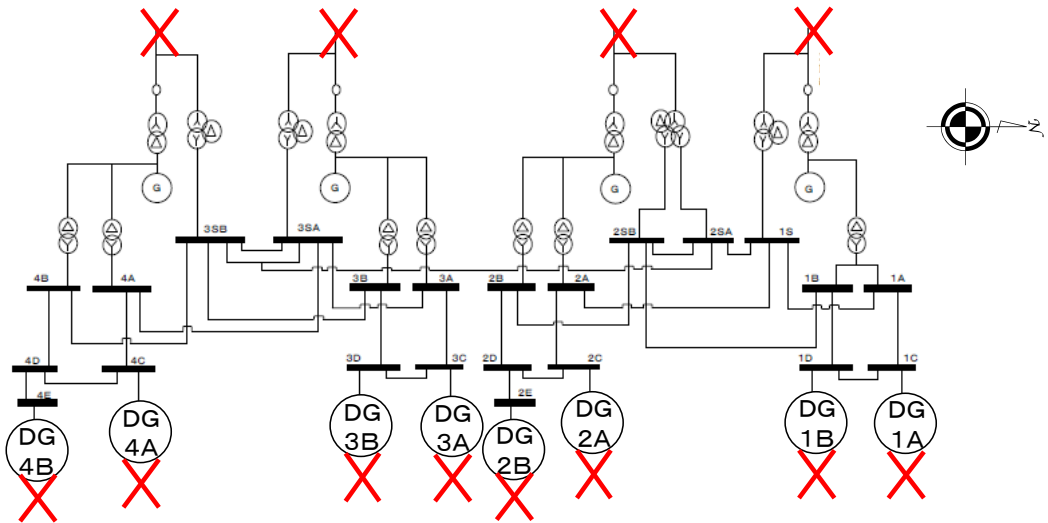
福島第一 1～4号機

**生き残った電源なし**

- 大熊線 1 L、2 L  
地震時に受電遮断器損傷
- 大熊線 3 L  
改造工事中
- 大熊線 4 L  
停止した原因を調査中

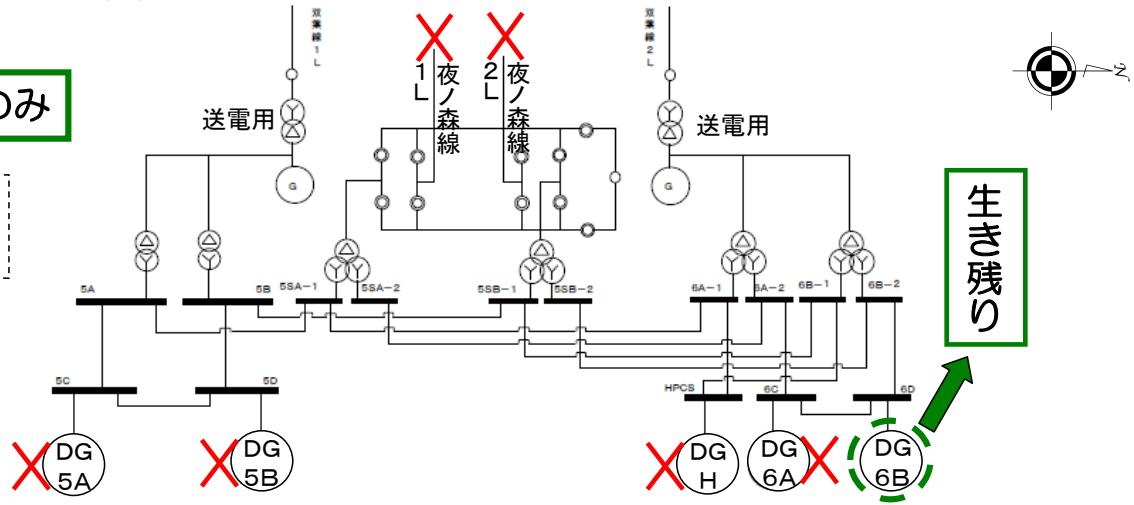
福島第一 5～6号機

**生き残りはDG 6Bのみ**

- 夜ノ森線 1 L、2 L  
鉄塔が一部倒壊

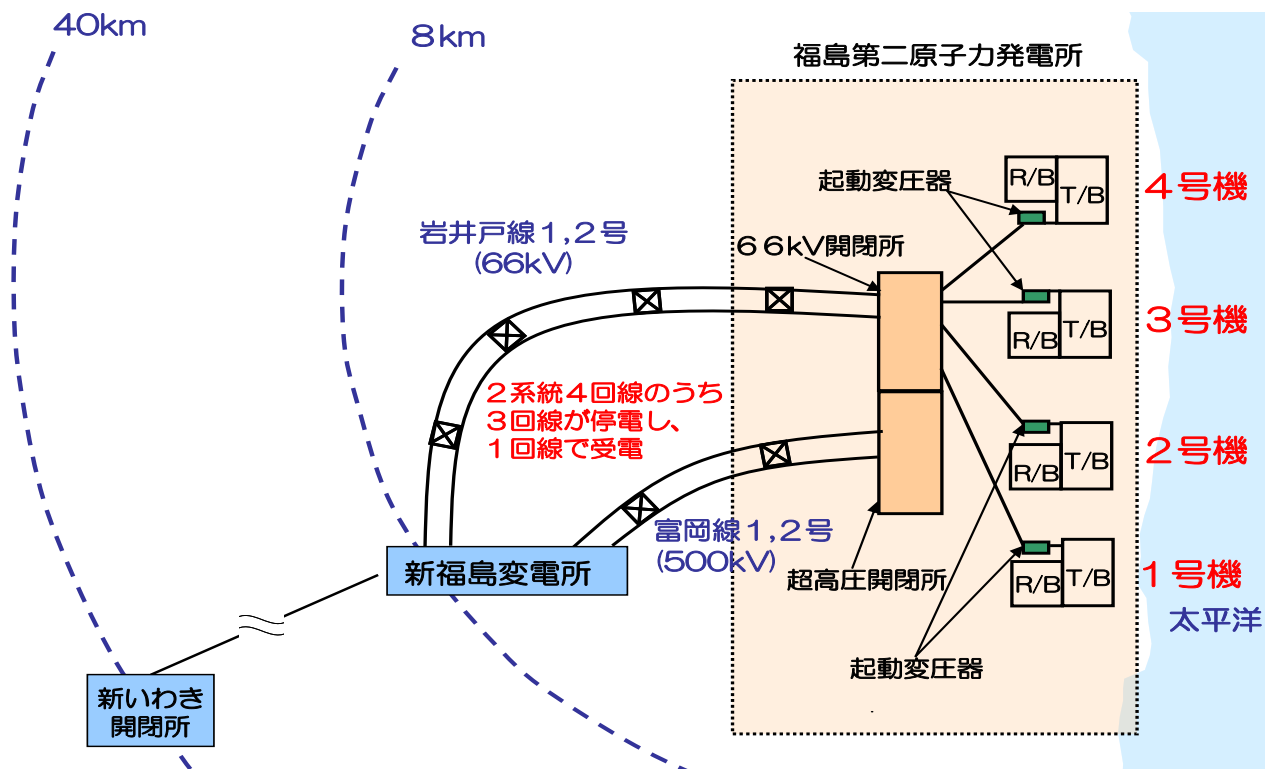
- 福島第一・第二原子力発電所では、起動時等は、敷地から約8km離れた新福島変電所より電力の供給を受ける設計となっていた。
- 今回の地震では、強い地震動による新福島変電所の遮断器等変電設備の損傷で、福島第二原子力発電所1～4号炉への500kV1系統2回線、66kV1系統2回線のうち3回線の送電が止まった。

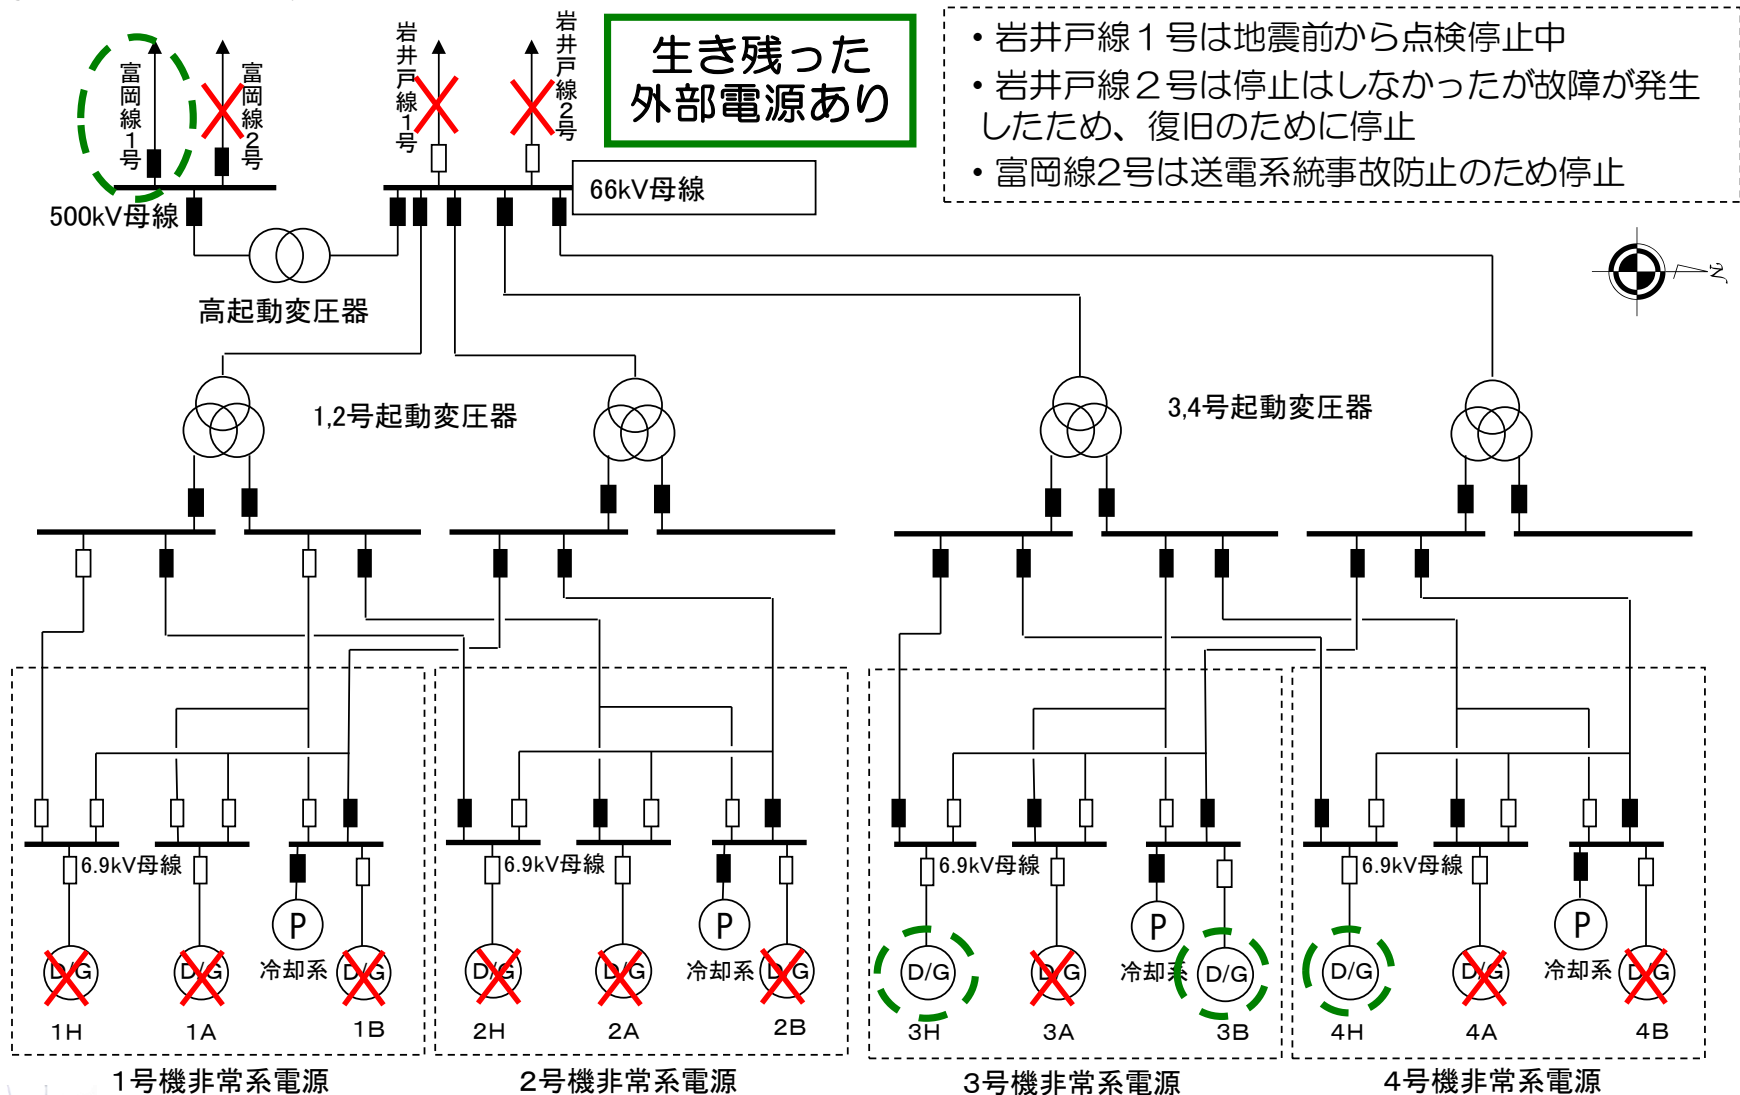
# 福島第二 1～4号機

生き残った外部電源あり

- 岩井戸線 1号は地震前から点検停止中
- 岩井戸線 2号は停止はしなかったが故障が発生したため、復旧のために停止
- 富岡線 2号は送電系統事故防止のため停止

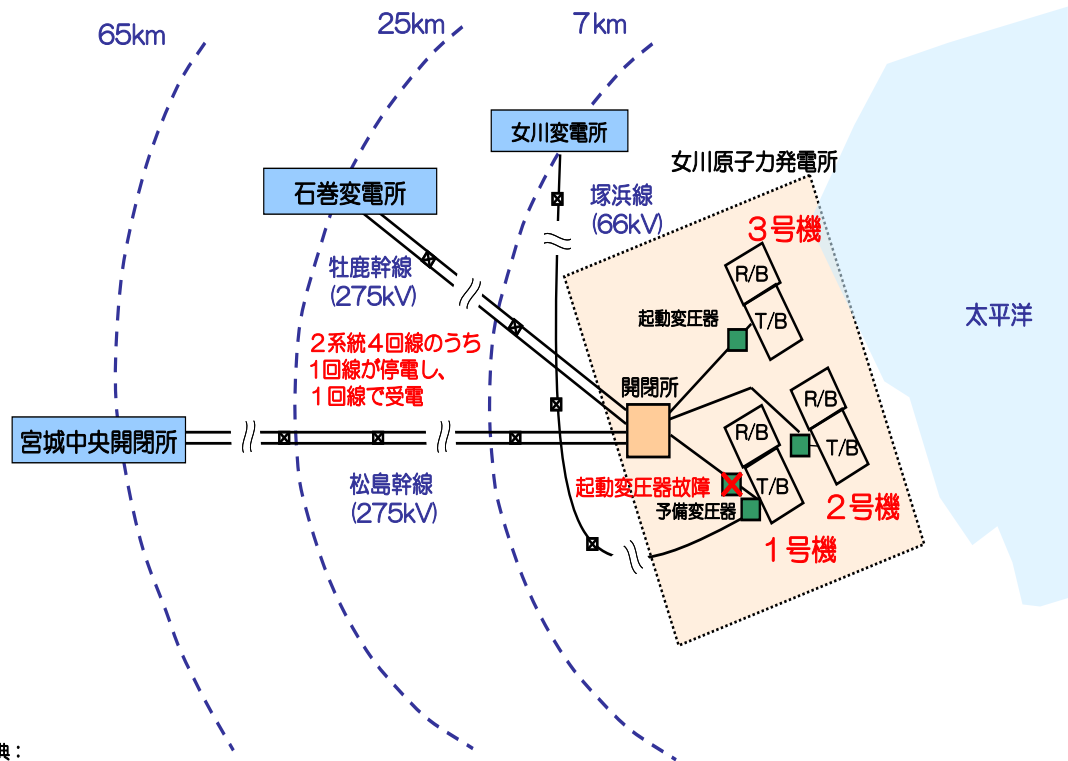
- 今回の地震では、強い地震動により外部電源のうち275kV1系統2回線の送電が停止した。
- 敷地内の受電設備のうち、1号機起動変圧器が故障し、受電不可となった。
- 3月12日機起動変圧器が復旧し、外部常用電源(275kV1)への切り替えがなされ、通常の電源系統に復帰した。

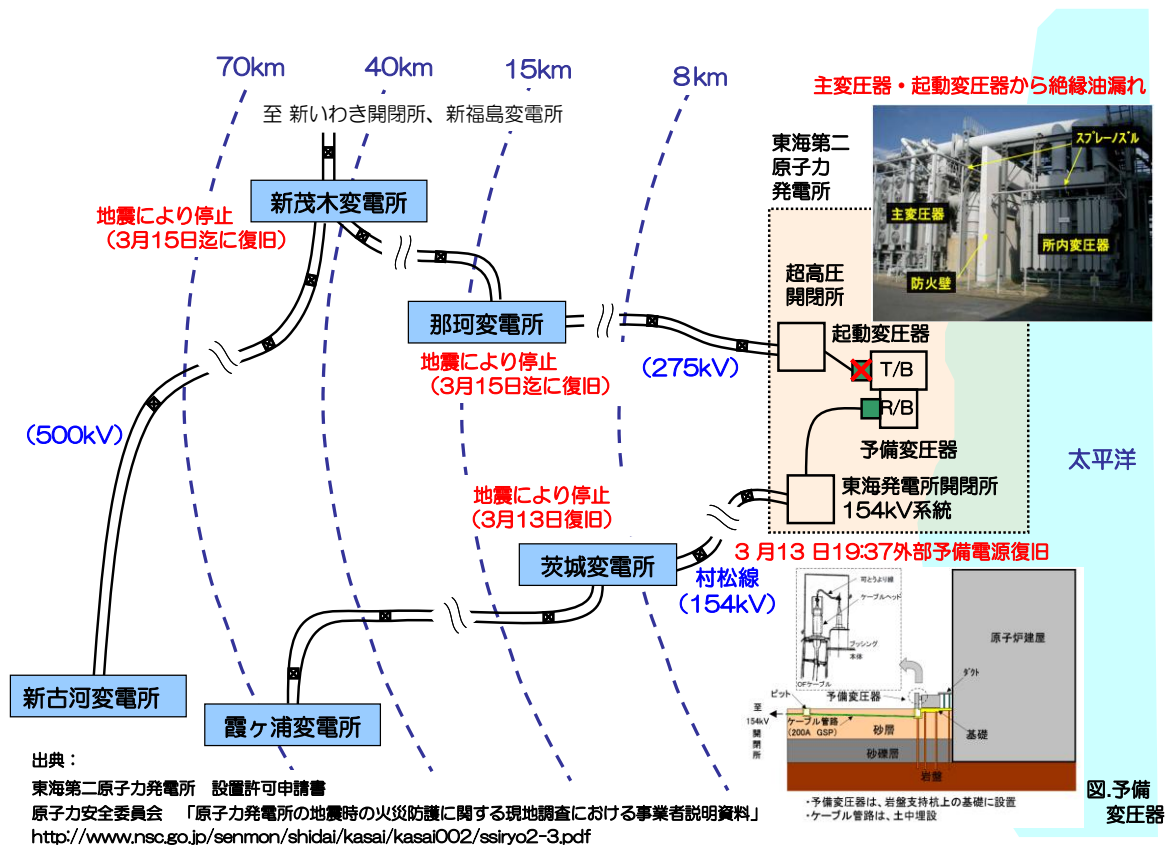
- 今回の地震では、強い地震動による那珂変電所及び茨城変電所の停止により、全ての回線の送電が止まった。
- 敷地内の受電設備のうち、主変圧器・起動用変圧器から絶縁油漏れが生じた。
- 3月13日外部予備電源154kV1系統1回線が復旧した。また、3月18日に外部常用電源(275kV1)への切り替えがなされ、通常の電源系統に復帰した。
